Étude hydraulique et hydrologique portant sur la qualité de l'eau du ruisseau du Moulin et des lacs du Ruisseau et du Village

Ville de Saint-Bruno-de-Montarville
Septembre 2022

**Étude hydraulique et
hydrologique de la qualité de
l'eau du ruisseau du Moulin et
des lacs du Ruisseau et du
Village**
Rapport final

No. de document :159101044-200-HY-R-01-03

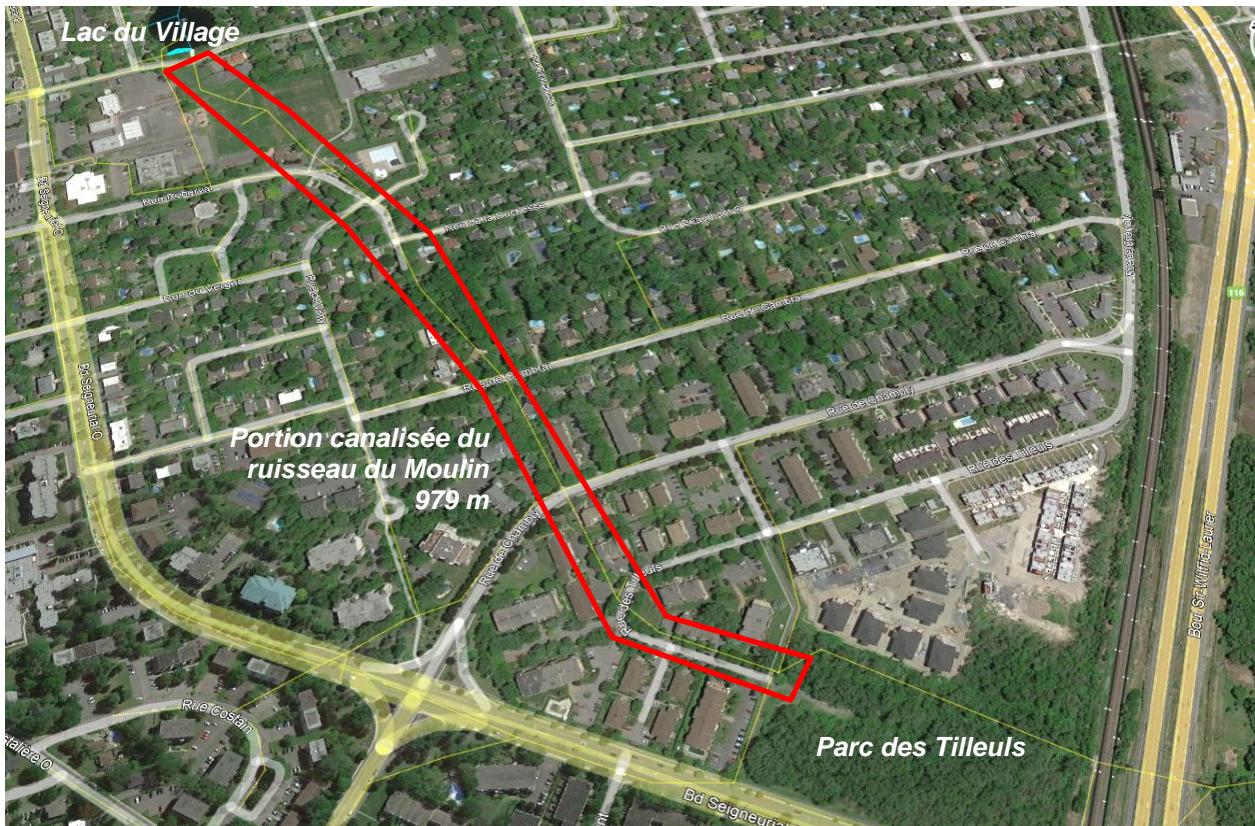
Figure 2 Portion canalisée du ruisseau du Moulin

- Le lac du Village est un lac artificiel construit avant l'urbanisation de la ville de Saint-Bruno pour alimenter un moulin (usage abandonné). Le ruisseau du Moulin est canalisé en conduite d'égout pluvial sur une longueur de 979 mètres et un dénivelé de 17 mètres en aval du lac du Village. Cette canalisation du ruisseau du Moulin rend impossible toute remontée de poisson de l'aval et nuit grandement à la mobilité de la faune aquatique. Le dimensionnement de ce tronçon d'égout pluvial sur près de 1 km tient compte de la capacité de rétention du lac du Village et serait insuffisant sans elle. Les lacs du Ruisseau et du Village agissent comme des ouvrages de rétention et de décantation des eaux pluviales, même s'ils n'ont pas été conçus à cet usage. La figure 2 et la figure 3 présentent la position du lac du Village sur le réseau hydrique.

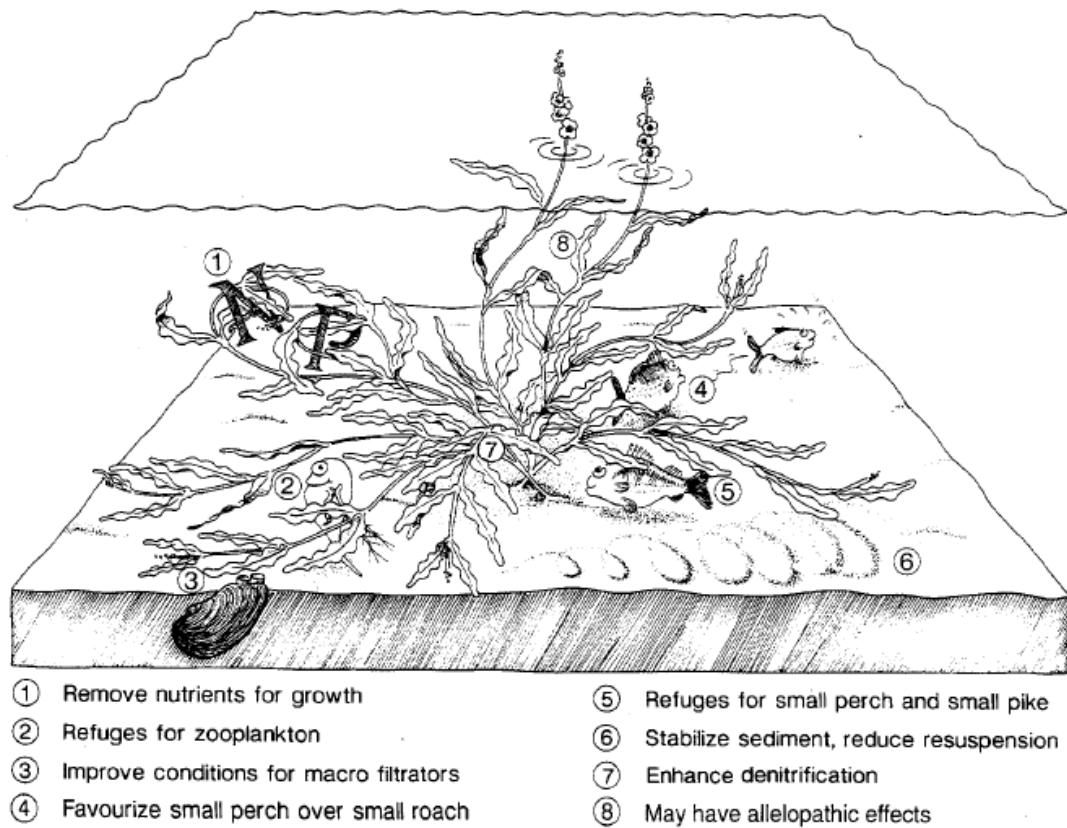
Figure 4 Avantages des plantes aquatiques submergées

Dans des lacs peu profonds dominés par les plantes aquatiques, celles-ci deviennent trop productives et peuvent éventuellement étouffer le lac en consommant tout l'oxygène lors de leur décomposition massive en fin de saison. Dans le cas des lacs turbides, les algues vertes rendent l'eau opaque et verte empêchant la croissance des plantes aquatiques et facilitant les éclosions de cyanobactéries. Les lacs turbides sont généralement caractérisés par une plus grande concentration de chlorophylle a (à cause des algues microscopiques). Ils réagissent plus rapidement en cas de charge ponctuelle de pollution et sont peu résilients.

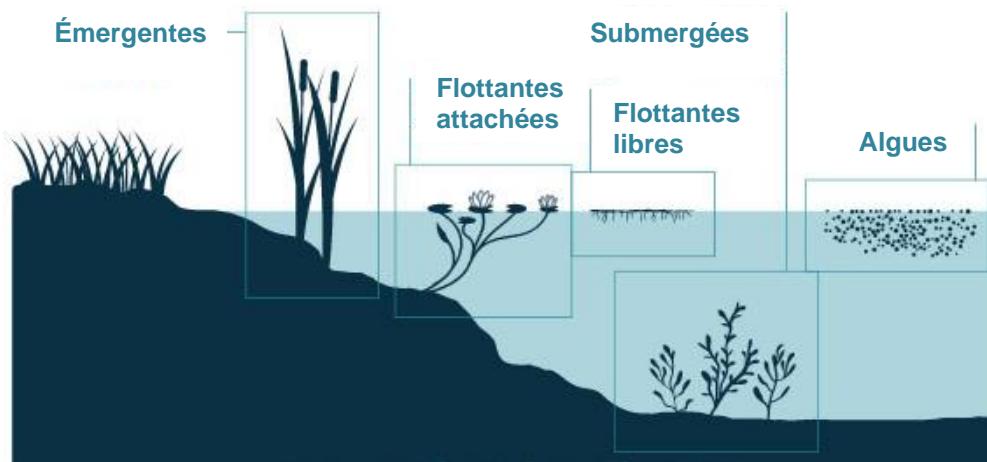
Figure 5 Types de végétation aquatique

Toutes les plantes aquatiques n'étant pas égales en termes de productivité, des nuances doivent être faites selon les espèces composant le milieu et l'équilibre entre elles. Les espèces permettant l'ombrage sans causer le remplissage du lac sont particulièrement utiles pour mitiger les effets de l'eutrophisation. Les espèces émergentes sont les plus productives et donc les plus susceptibles de remplir un lac rapidement. Le remplissage rapide des lacs est souvent associé à la présence d'espèces exotiques envahissantes telles que le phragmite ou le myriophylle à épis. Ces derniers ont été observés au lac du Village, mais ne semblent pas problématiques pour le moment. La figure 5 permet de distinguer les différentes strates de plantes aquatiques.

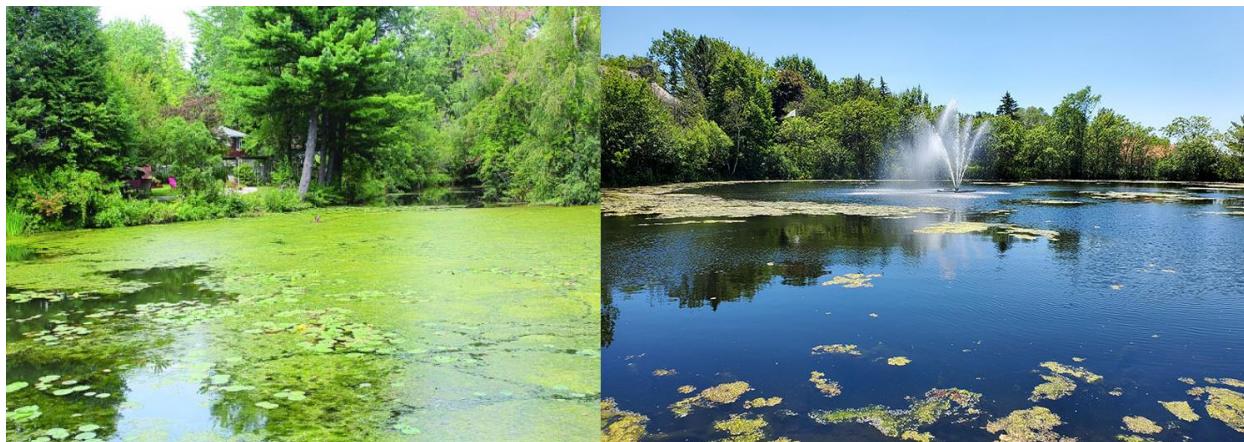
Figure 6 Lacs du Ruisseau (gauche) et du Village (droite)

Les lacs du Village et du Ruisseau se caractérisent pour l'instant comme des lacs clairs peu profonds dominés par les plantes aquatiques, présentant une bonne biodiversité. Même si des problématiques d'eutrophisation et de dégradation de la qualité de l'eau et des habitats sont observées, ces lacs présentent un état de dégradation moins important que ce qui est observé dans plusieurs autres plans d'eau urbains turbides et dominés par les algues.

La surabondance de plantes flottantes libres (lentille d'eau, algues filamenteuses) telle que constatée aux lacs du Ruisseau et du Village peut être directement liée à un problème d'enrichissement en nutriments et de stagnation de l'eau.

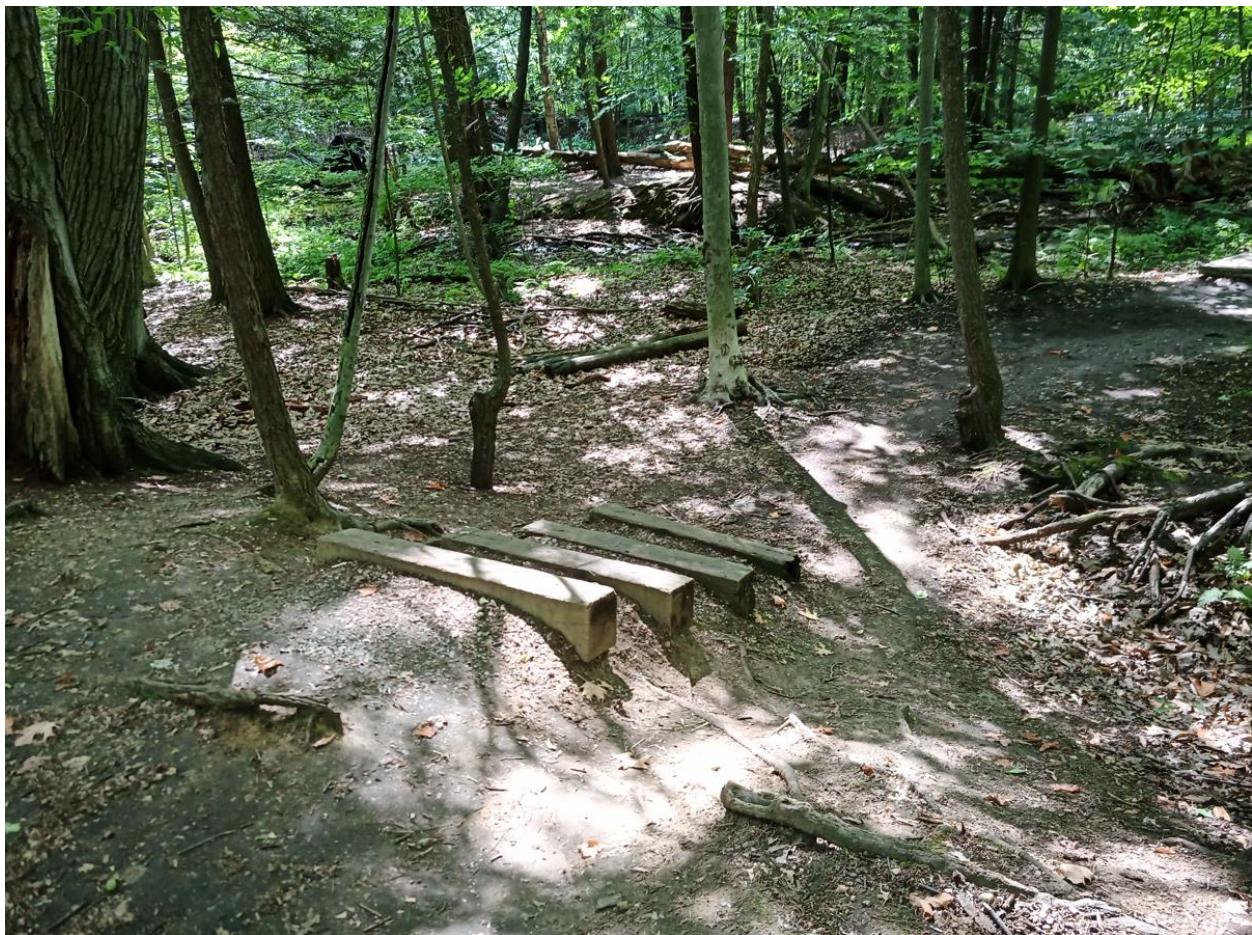
Figure 7 Escalier en bloc de bois dans le boisé Tailhandier – Perte de sol derrière les marches

- L'érosion des surfaces du boisé Tailhandier et le transport de ces sédiments par le ruisseau du Moulin jusqu'aux barrages des lacs du Ruisseau et du Village ;
- L'érosion du ruisseau du Moulin dans le secteur résidentiel à cause des débits de pointe liés à l'urbanisation et aux changements climatiques ;
- Le lessivage des sédiments déposés sur les rues du bassin versant vers le réseau d'égout pluvial ;
- La production interne du lac due à l'eutrophisation, elle-même causée par l'enrichissement en phosphore dû au drainage urbain.

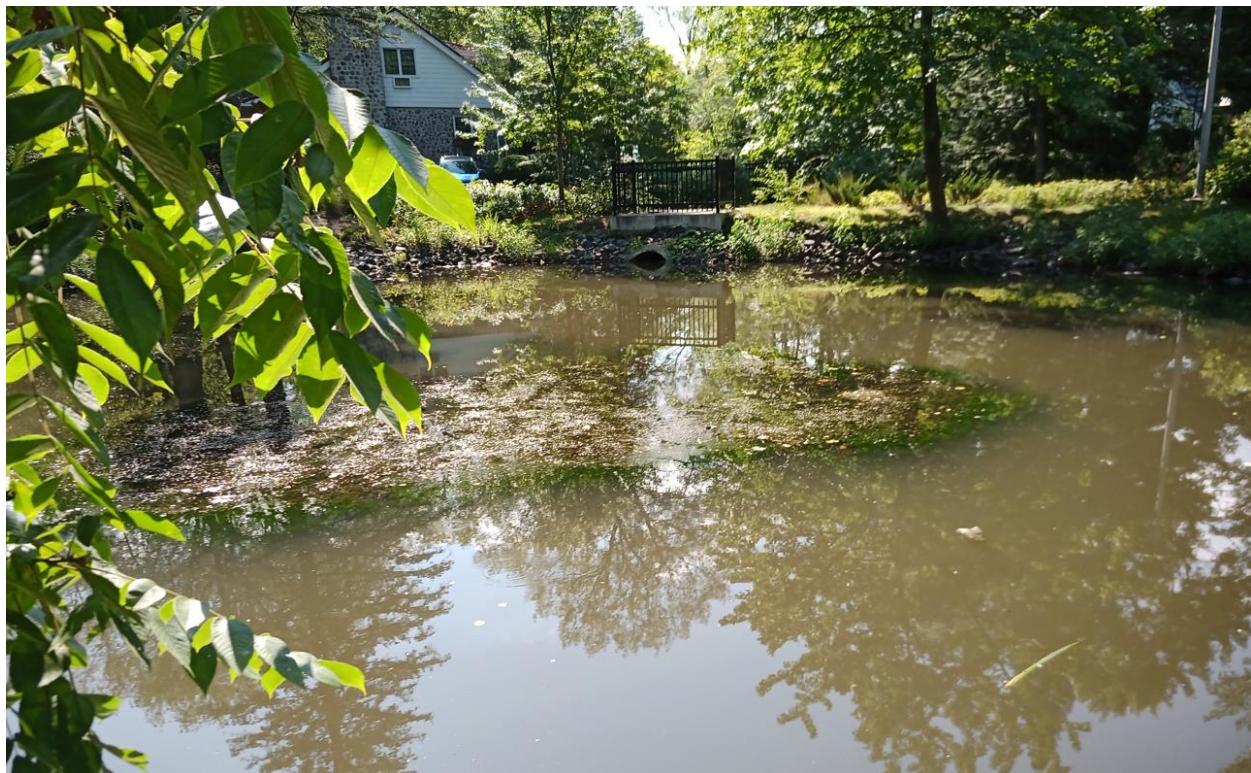
Figure 8 Matelas d'algues filamenteuses en décomposition et eau turbide - place de Grosbois (2021-08-31)

perrés et d'une bande riveraine manquant de canopée. Le réchauffement de l'eau en présence de nutriments cause la présence de matelas flottants d'algues en décomposition qui sont inesthétiques et malodorantes.

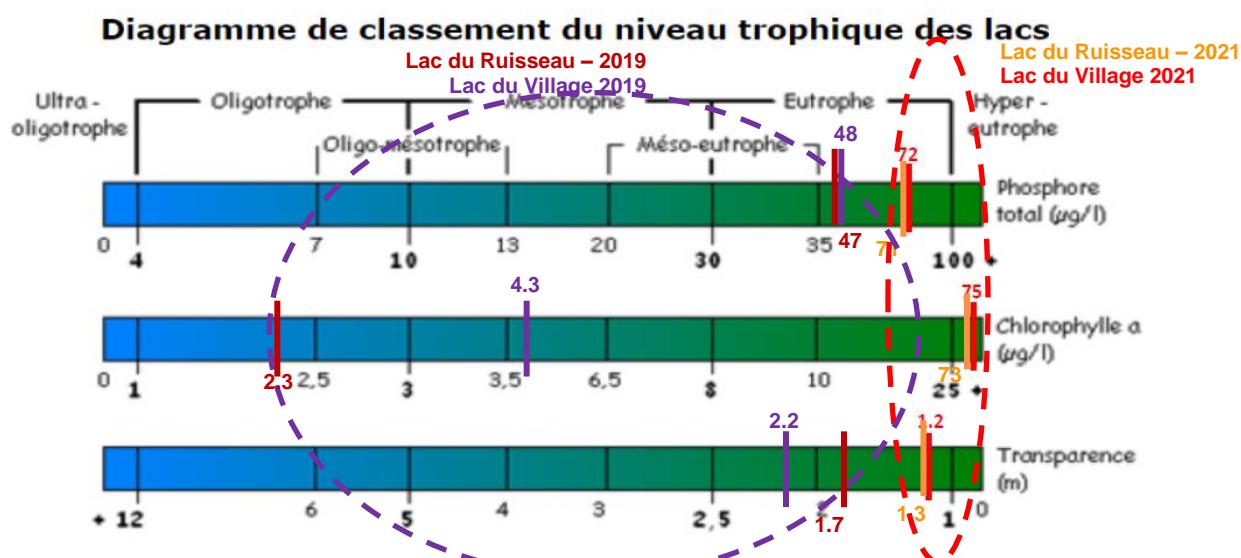
Figure 9 Indicateurs d'état tropique des lacs du Ruisseau et du Village

- Des conditions eutrophes des lacs du Village et du Ruisseau, selon les données de transparence de l'eau et de phosphore total, mais pour la chlorophylle a. des conditions oligomésotrophes en 2019 et hypereutrophes en 2021 ;
- Des niveaux d'oxygène dissous plus faibles au lac du Ruisseau, principalement en août et septembre et aussi basses que 15% dans certaines stations en 2021 ;
- Un enrichissement en azote NTK et matières organiques contribuant à la coloration et au réchauffement de l'eau.

COVABAR a aussi constaté la présence de fleurs d'eau, du groupe d'algue des Euglènes, pouvant potentiellement contenir des cyanobactéries. La présence d'Euglènes est due à un enrichissement en azote ammoniacal et en matières organiques (Blais, 2008). Elle a été constatée au large du lac du Village et dans la zone calme autour de la fontaine aératrice durant tout le mois de juillet 2019 et à la première semaine du mois d'août. Des algues filamenteuses ont aussi été observées, surtout au lac du Ruisseau, au mois d'août. Un échantillonnage de la qualité de l'eau a aussi été réalisé de juillet à septembre 2021 en parallèle des travaux d'enlèvement des plantes aquatiques envahissantes. Les résultats très différents obtenus à l'été 2021 donnent le portrait de lacs eutrophes à hypereutrophes tel que présenté à la figure 9.

Basé sur ces résultats montrant des conditions variables et une certaine incongruence des résultats de chlorophylle a., **il est recommandé de faire un suivi régulier aux deux (2) semaines entre la mi-juin et la mi-août (cinq échantillonnages/été)** pour mieux cerner et suivre la problématique d'eutrophisation dans ces lacs, étant donné que le taux de renouvellement est rapide et que le lac semble susceptible à des éclosions d'algues (niveau de phosphore élevé et de chlorophylle a. très variable).

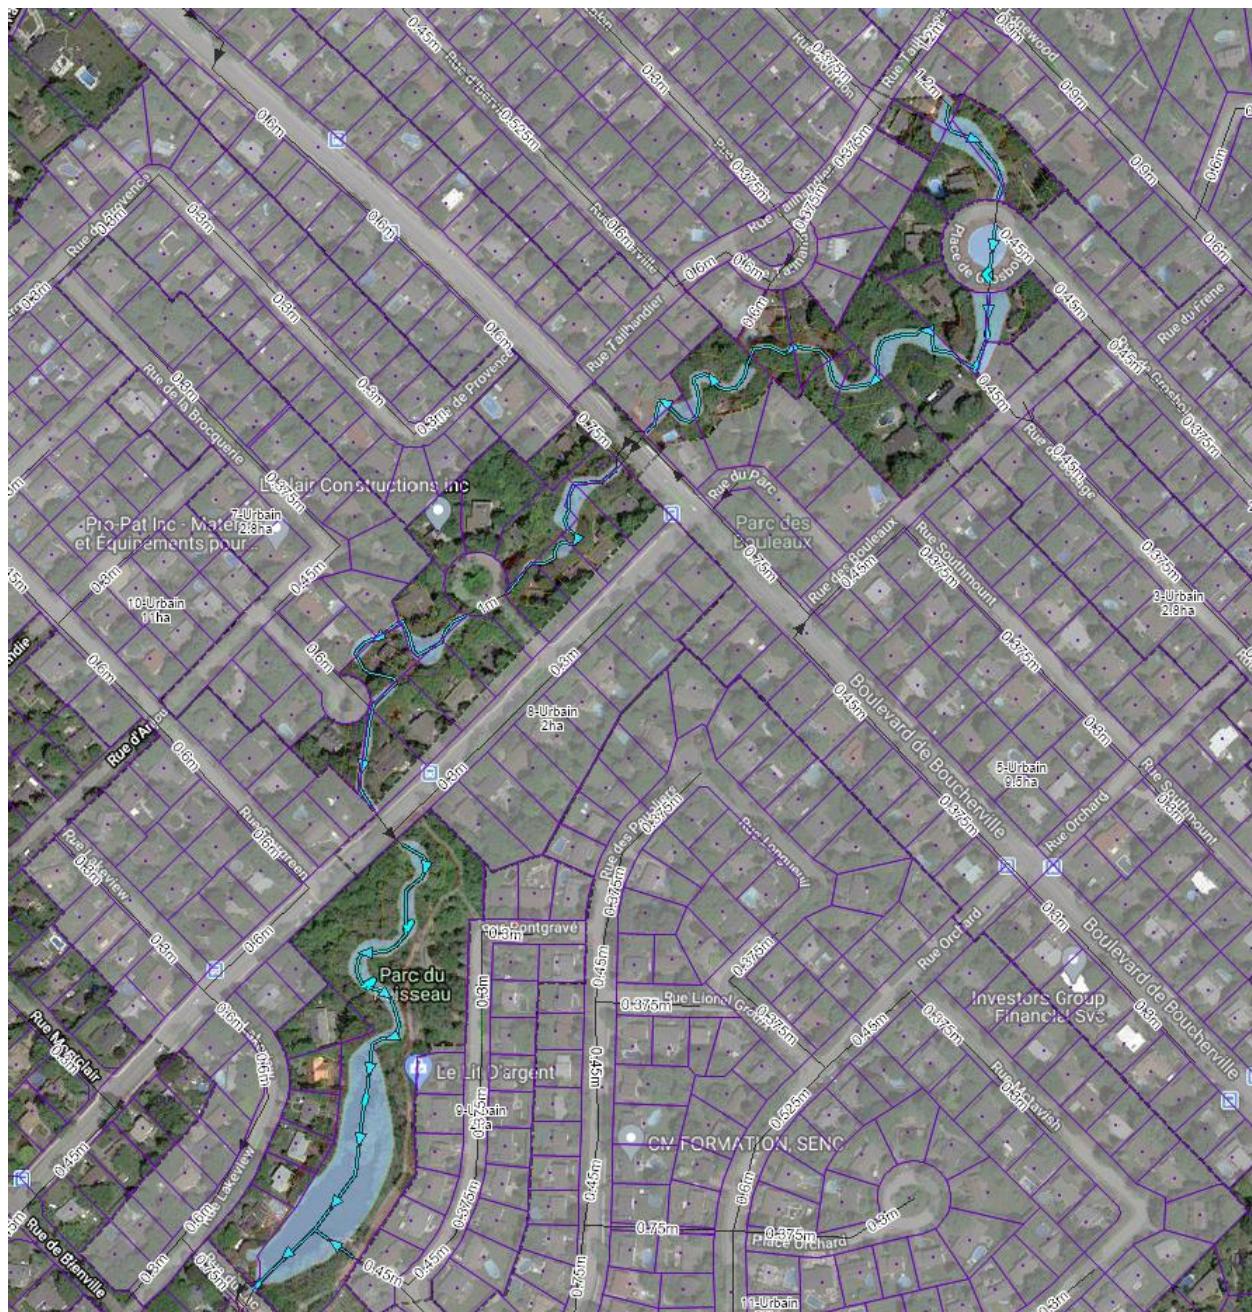
Figure 11 Cadastre et localisation du ruisseau dans le tronçon résidentiel et municipal

Les tronçons du ruisseau du Moulin, situés entre la rue Tailhandier et le boulevard Seigneurial Est, ainsi que la rive ouest du lac du Ruisseau, ne sont pas situés sur des terrains appartenant à la Ville. La figure 11 présente la position du ruisseau (sous la LHE) en bleu et le cadastre en violet.

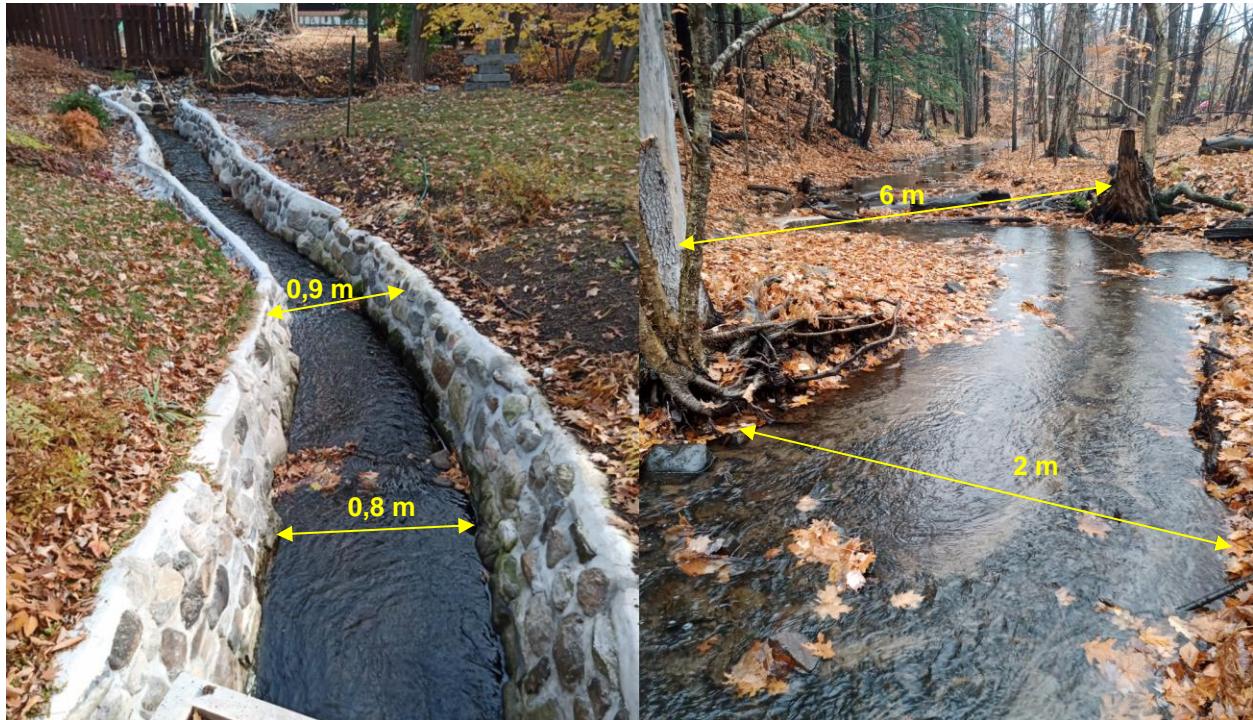
Figure 12 Largeur du ruisseau du Moulin tronçon résidentiel vs boisé Tailhandier

Le tronçon résidentiel du ruisseau reçoit une part importante de drainage urbain (sur une période de 24h correspondant à la pluie de contrôle de l'érosion), 55% des eaux proviennent du réseau d'égout pluvial de la Ville, même si elle ne représente que 25% du bassin versant (au point d'entrée au lac du Ruisseau).

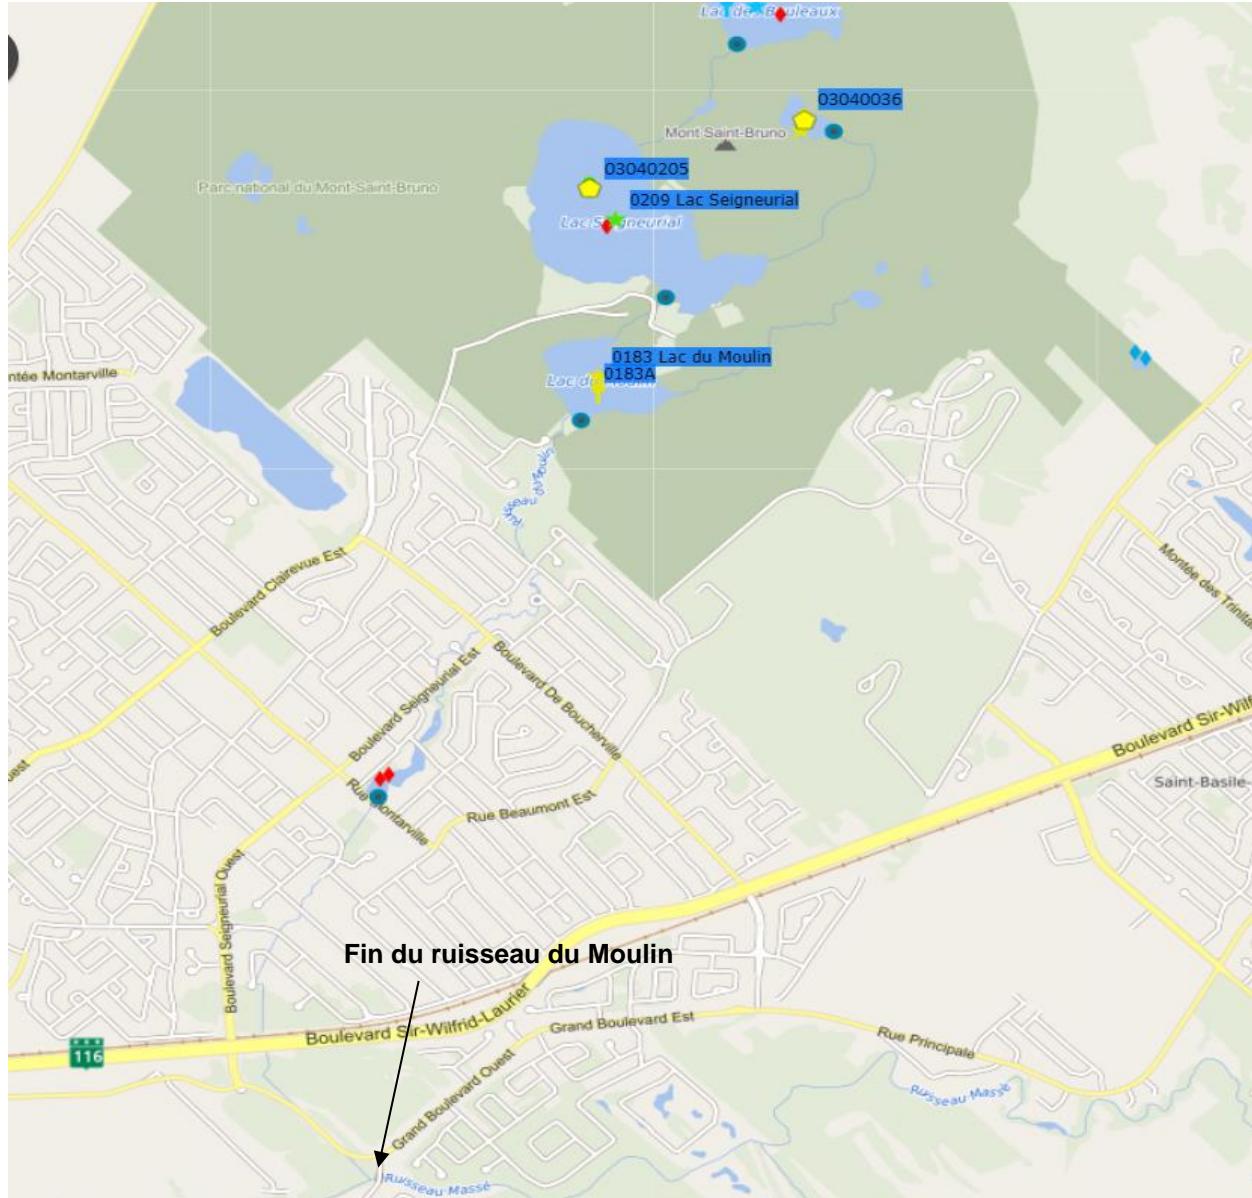
Figure 16 Localisation du Ruisseau du Moulin (Atlas de l'eau)

Le lac du Village se situe sur le ruisseau du Moulin, dont la localisation est présentée à la figure 16. Le ruisseau débute à l'exutoire du lac du Moulin (barrage du Moulin) et se termine à l'embouchure du ruisseau Massé vers la rivière de l'Acadie et ensuite la rivière Richelieu.

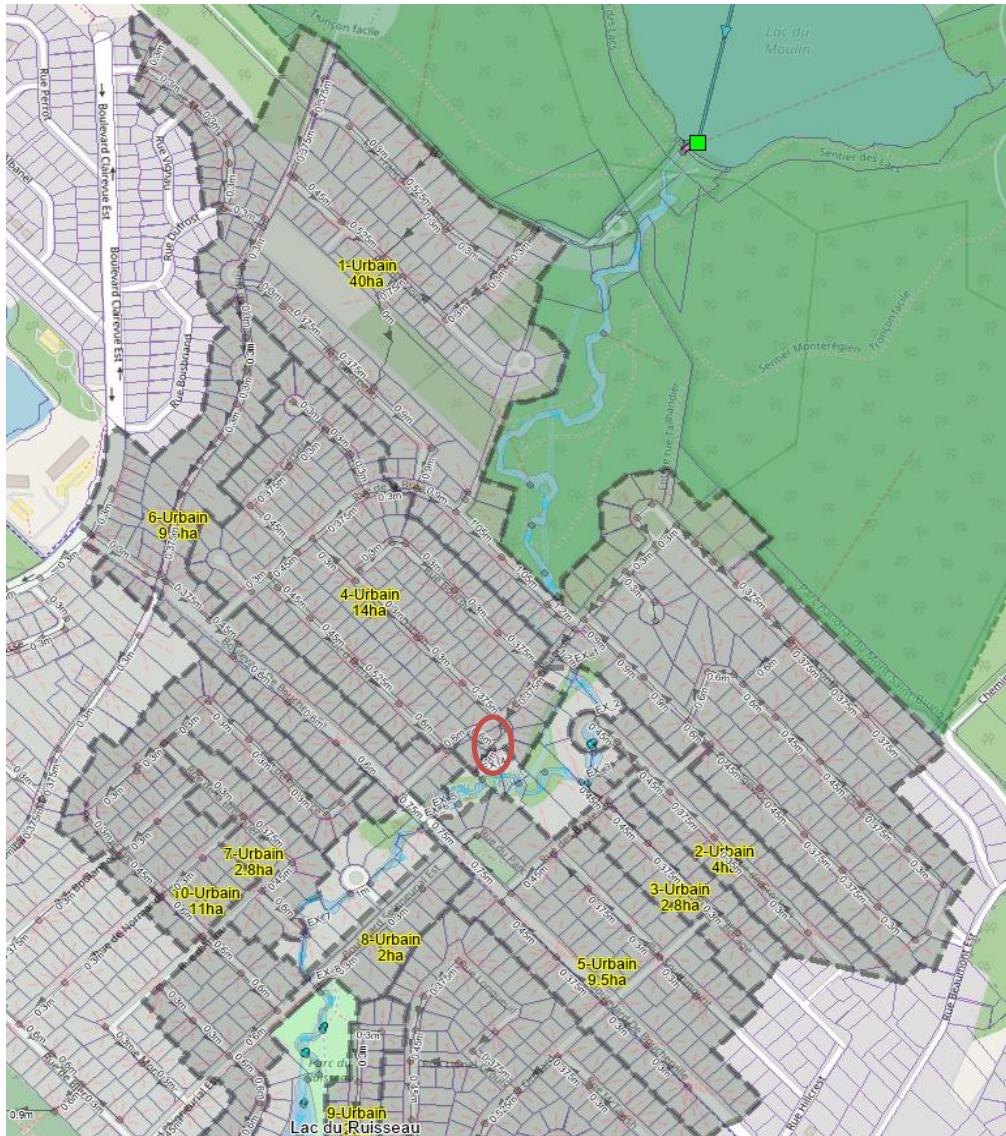
Figure 20 Aperçu du bassin versant urbain de l'exutoire d'égout pluvial 4 (4-urbain) au ruisseau du Moulin

Le projet d'environ 550 K\$ permettrait de réduire la charge de phosphore annuelle de 64%, soit 5 kg-P/an (5,2% de la cible), peut-être davantage si un bassin d'infiltration est prévu sous la place Tailhandier et qu'une partie des eaux pluviales s'infiltre (hypothèse devant être validée par une étude géotechnique). L'avantage de cet emplacement est que le contrôle du débit permet également de réduire l'érosion dans le ruisseau (réduction du débit de pointe de 242 L/s à 39 L/s pour la pluie qualité). L'alternative serait

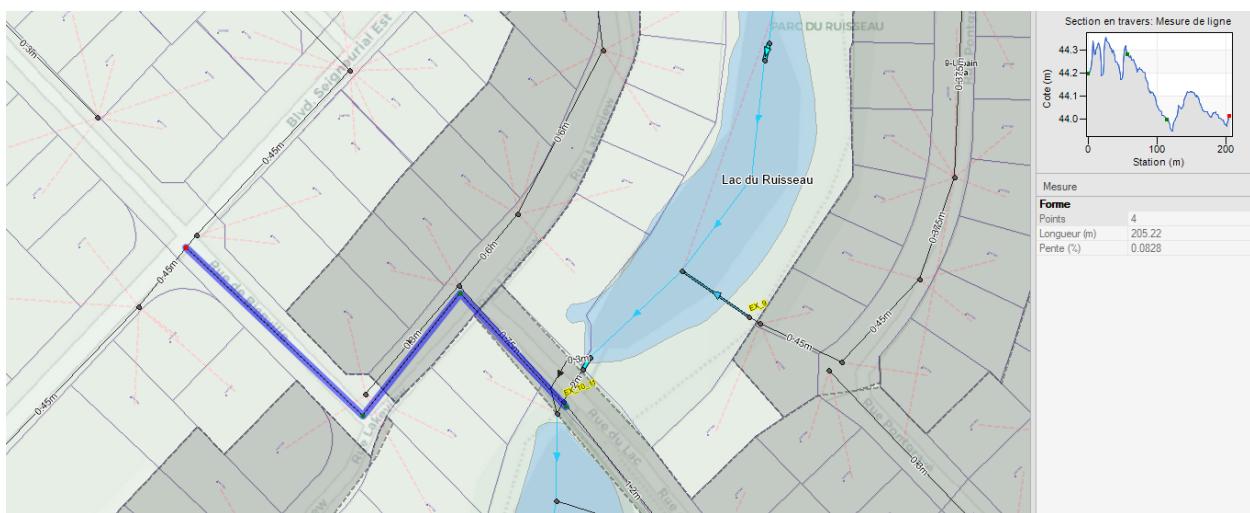
Figure 21 Déviation du débit qualité des bassins urbains 10 et 11 vers le boul. Seigneurial Est

Ces travaux, sur une longueur d'environ 330 mètres, seraient la mise en place d'une conduite de 450 mm et d'une chambre de régulation de débit située à l'intersection du boulevard Seigneurial Est et de la rue Bienville pour s'assurer d'envoyer seulement le débit qualité vers le boulevard Seigneurial Est (+/- 300 L/s). Pour les pluies plus rares, la conduite de 450 mm fonctionnerait en refoulement vers le lac du Village. Bien que la conduite de déviation proposée ait une pente de 0,12% à cause des contraintes de croisement sous la conduite de 1200 mm de la rue du Lac, la conduite d'égout pluvial de 450 mm sous le boulevard Seigneuriale a une pente de 1% et une capacité de 285 L/s coulant pleine. À l'heure actuelle la conduite pluviale sous le boulevard Seigneurial reçoit 14 L/s pour la pluie qualité laissant une capacité résiduelle de 271 L/s pour cette pluie. Les conduites d'égout pluvial de 1200 mm et de 750 mm se rejettent en amont du lac du Village véhiculant des débits qualité de l'ordre de 380 L/s. Donc environ 70% du débit de la pluie qualité peut être redirigé vers le boulevard Seigneurial. La conduite proposée de 0,12% de pente doit pouvoir opérer par refoulement pour les événements plus rares pour compenser le débit occupé sous le boulevard Seigneurial et le ramener au lac du Village.

raccordement doit permettre aux débits supérieurs à la pluie qualité de surverser au lac du Village. La déviation proposée ne conduit pas à un changement majeur du schéma d'écoulement existant, l'exutoire final des eaux pluviales demeure le même; cependant elle participe à la protection du lac du Village car elle permet de réduire la charge polluante présentement provenant des bassins urbains 10 et 11. Une étude d'avant-projet détaillée avec une évaluation de la ligne piézométrique sous les diverses conditions d'opération est requise pour valider comment faire les raccordements sans impact sur le réseau d'égout pluvial existant. De plus, des discussions devraient être entreprises avec le MELCC sur les démonstrations requises pour démontrer que le projet dans son ensemble ne présente pas un impact sur le ruisseau Massé.

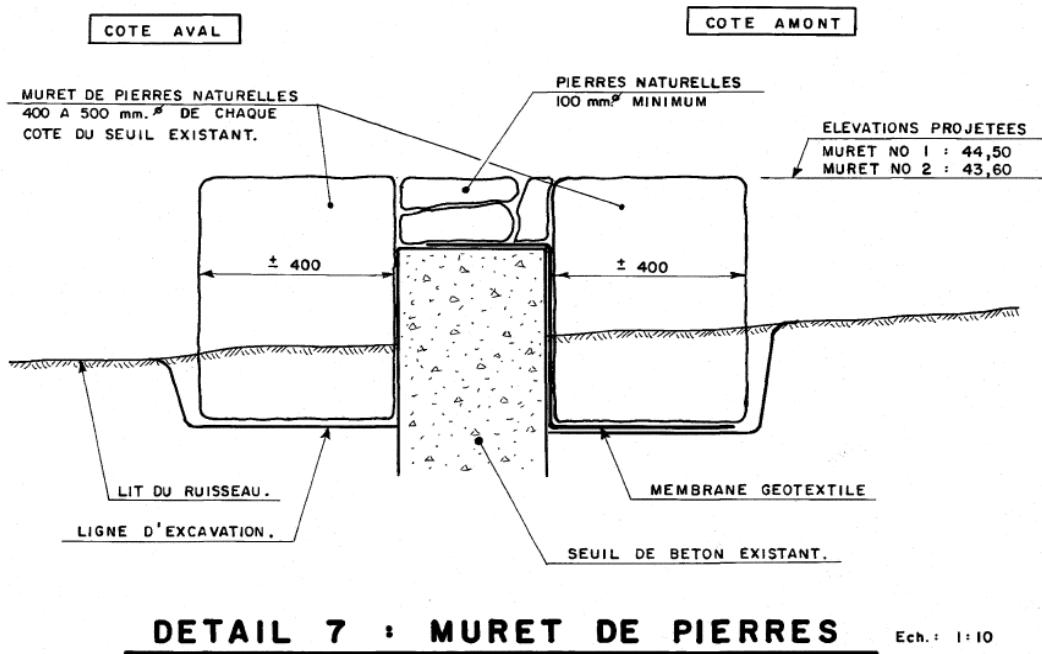
Figure 27 Murets de pierre construits en 1993 dans le ruisseau du Moulin

- Plusieurs murets de pierres ont été construits le long du ruisseau du Moulin et créent de petites chutes (voir figure 27). Tout comme les extrémités de ponceau, le lit du ruisseau, juste en amont et en aval de ces ouvrages, devrait être inspecté pour déceler des traces d'érosion ou d'affouillement tous les 5 à 10 ans (RM-01, RM-02 et RM-06).

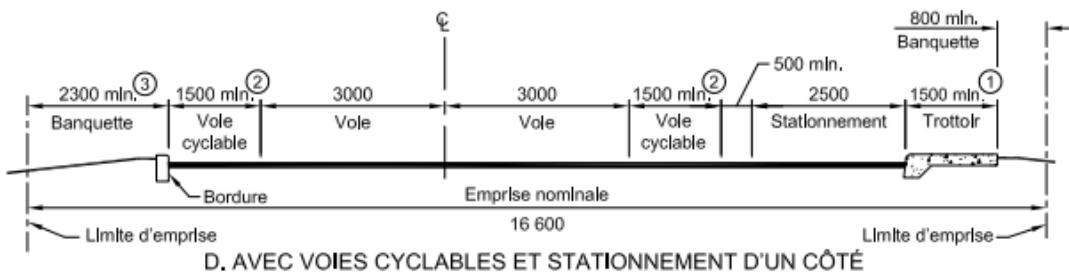
Figure 1 Coupe type de rue

La Figure 1 présente une coupe type fournissant un exemple de répartition ces distances dans une rue. Les coupes/vues devraient être analysées et développées rue par rue et puisard par puisard avec des relevés. Cependant, cette analyse détaillée est exclue du présent mandat.

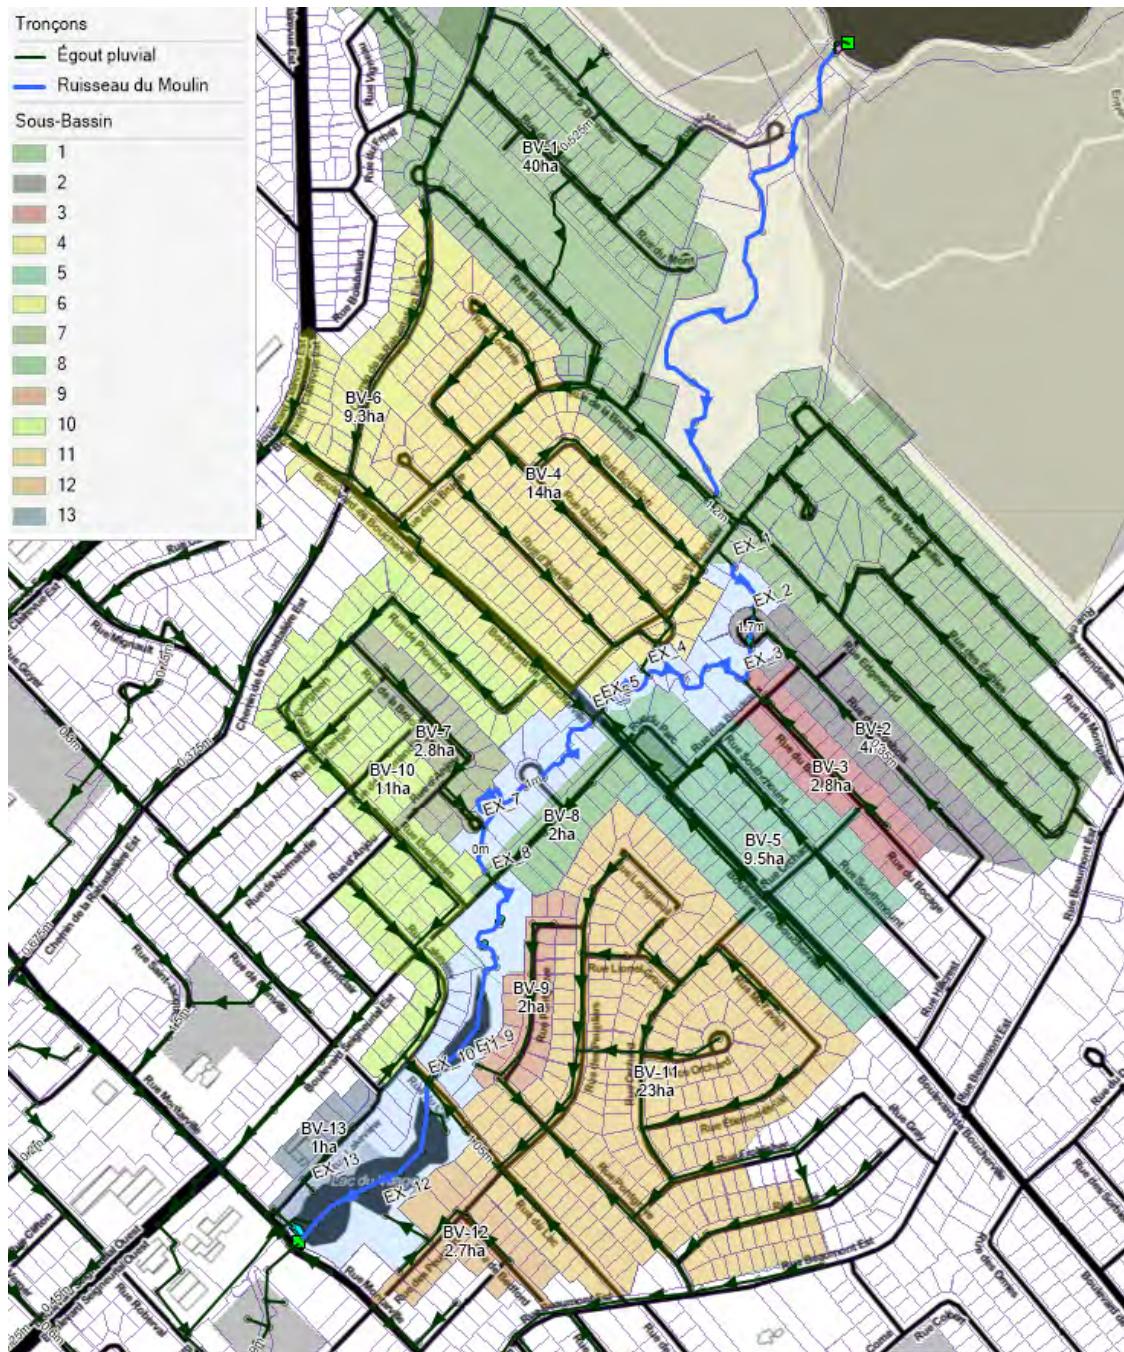
Figure 1: Sous-bassins versants résidentiels du ruisseau du Moulin

Plusieurs pratiques courantes sur les terrains privés dans le bassin versant du lac du ruisseau du Moulin peuvent significativement augmenter les charges polluantes. La présente section résume les bonnes pratiques à adopter dans l'entretien des terrains privés pour réduire l'impact sur le milieu naturel environnant. Les points abordés visent les engrais et pesticides, la gestion des résidus verts, l'entretien des piscines, le nettoyage des voitures, etc. Avant d'aborder ces points, il faut tout d'abord comprendre que le réseau d'égout pluvial public de la Ville qui draine les rues et les terrains privés qui s'égouttent vers celles-ci se rejette dans le ruisseau du Moulin sans aucun traitement par les exutoires dans le ruisseau (identifiés EX à la figure suivante).

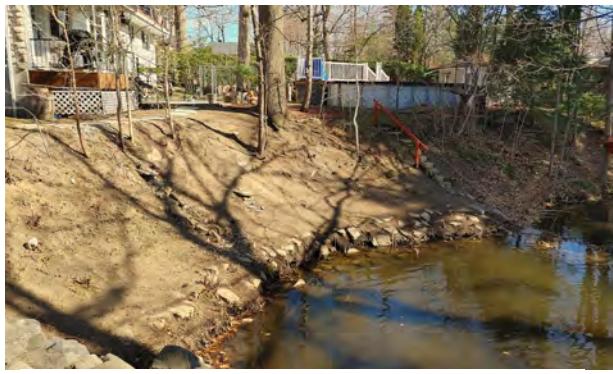
Terrain dénudé dans la bande riveraine du ruisseau du Moulin

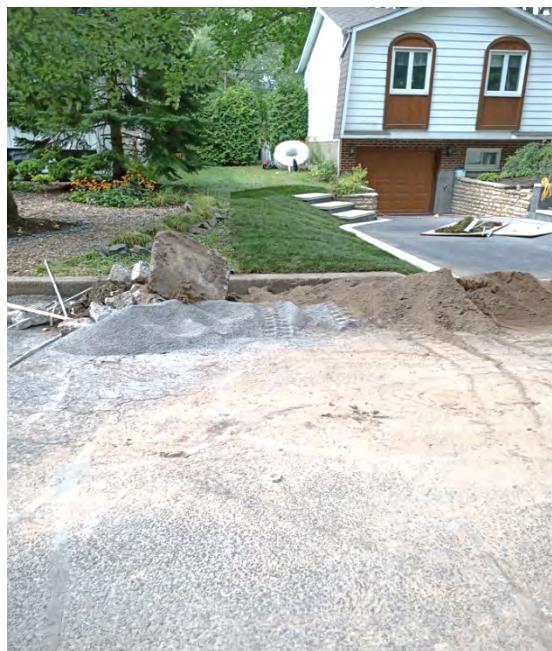
Entreposage de matériau granulaire (terre, gravier) en bordure de rue pour un chantier résidentiel

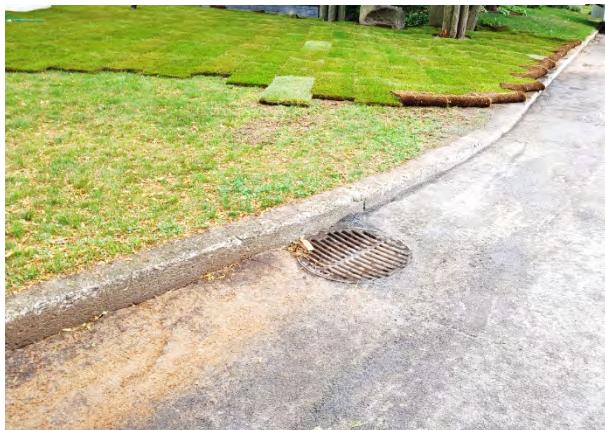
Sédiments en bordure de rue

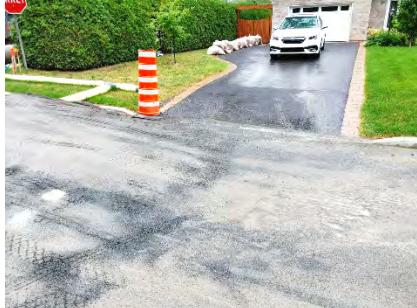
La deuxième série de photos ci-dessous ont été prises aux abords d'un chantier municipal de la Ville de Saint-Bruno lors de la reconstruction d'une rue résidentielle :

Formation d'eau boueuse sur un chantier de rue

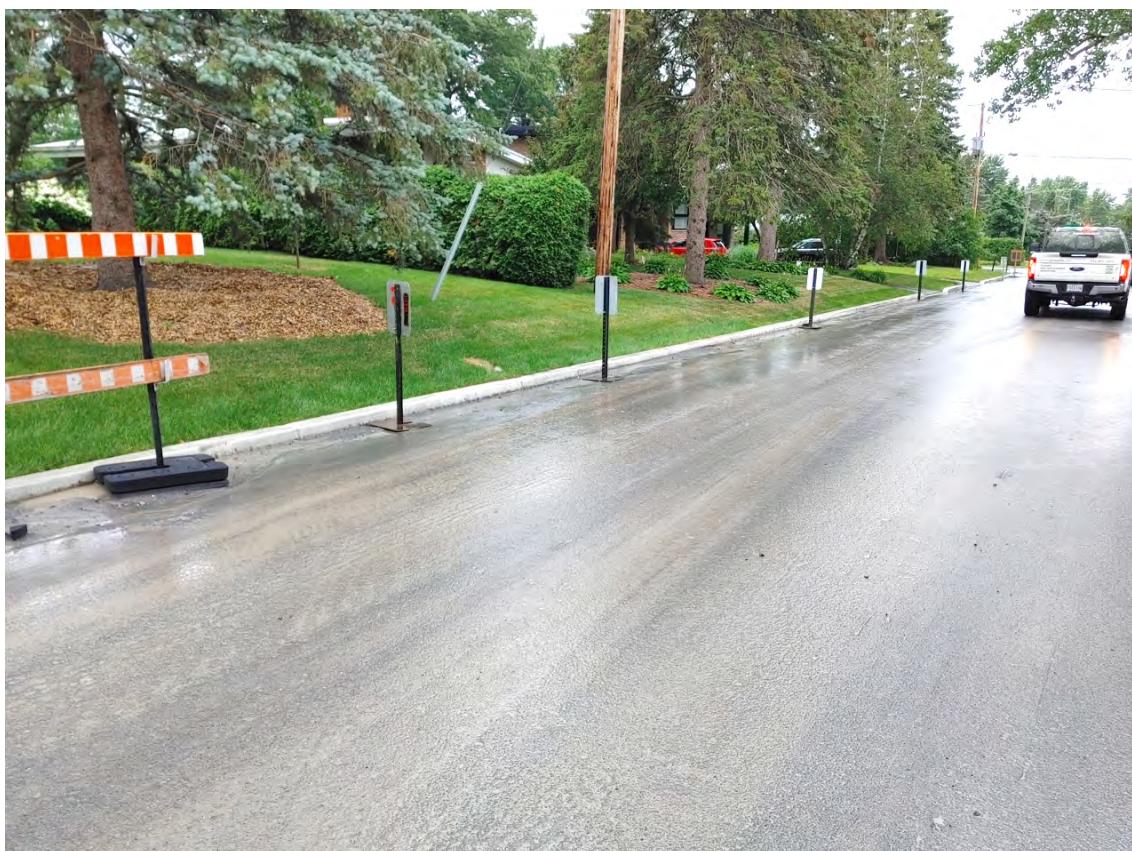
Trainée d'eau chargée de sédiment sur un chantier municipal

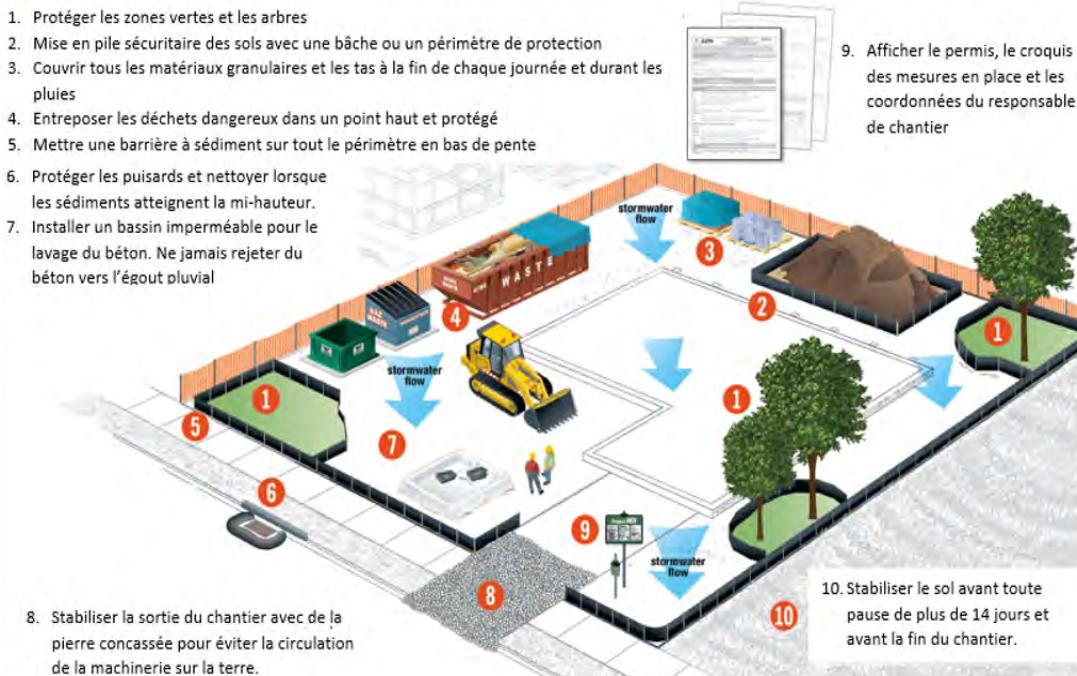
Figure 1: Mesures pour les petits chantiers résidentiels

10 Étapes pour prévenir la pollution par les eaux de ruissellement sur les petits chantiers résidentiels

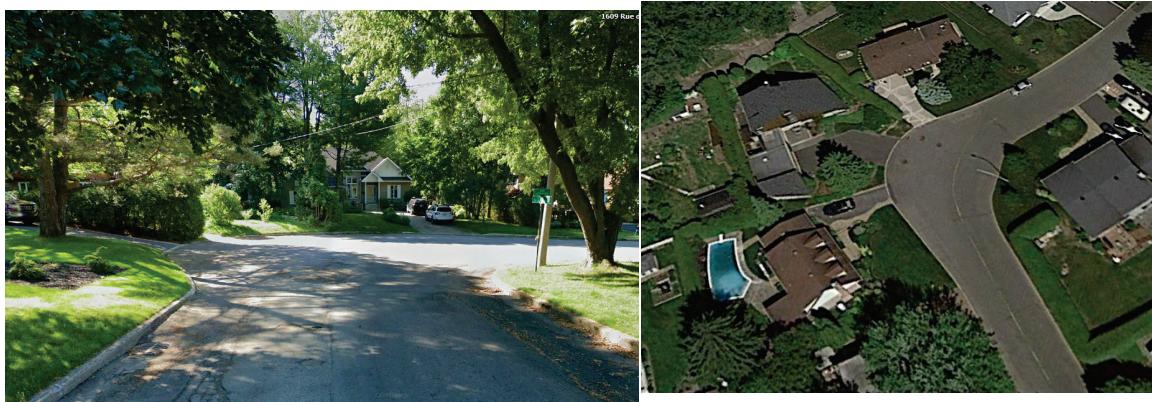
Figure 1: Rues inutilement larges (Brocquerie/Anjou dans le bassin urbain #7; Rue Pontgravé bassin urbain #)

- Pour sécuriser les différents usagers, on voit la multiplication des couloirs de circulation : trottoirs, pistes cyclables, voies, accotements, aires de stationnement ;
- On note encore la présence de rues mal aménagées et suraspahltées dans le bassin versant du lac du Village.

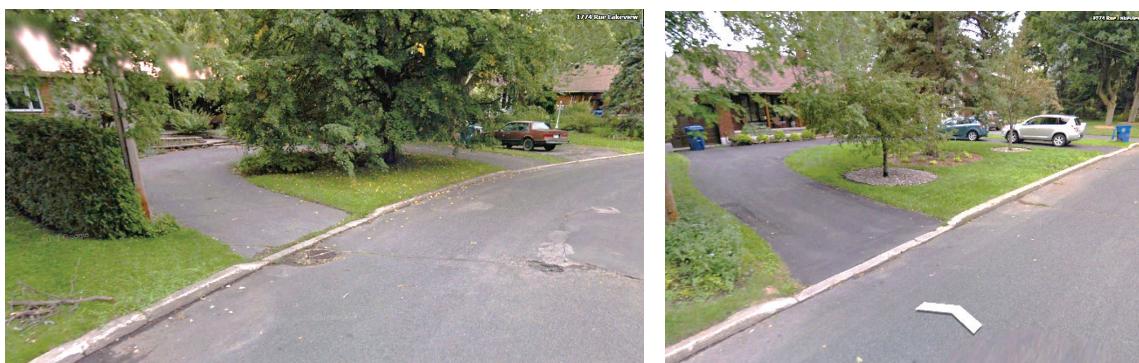
On note un bon couvert forestier dans le bassin versant du lac du Village. On voit, par contre, de nombreuses entrées charretières en « U ».

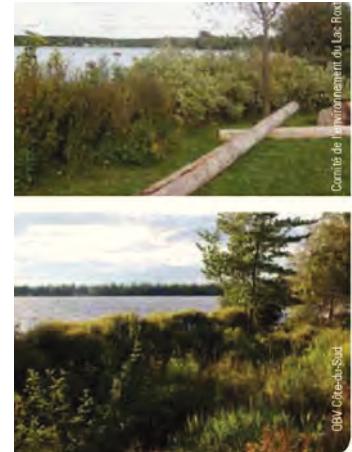
La bande riveraine n'obstrue pas nécessairement la vue sur le plan d'eau.

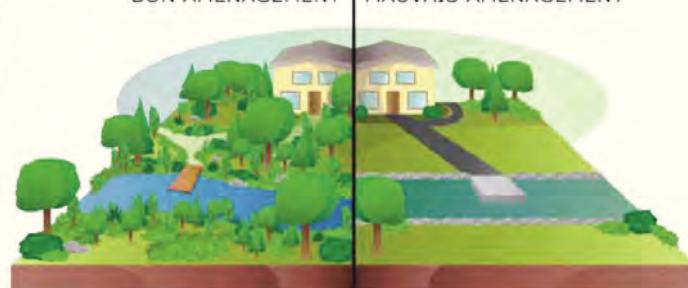
BON AMÉNAGEMENT MAUVAIS AMÉNAGEMENT

Mur avec plage naturelle en avant
